第 11 図 若築建設裏石垣の  
築石石面法量散布図 2

### ③ 矢穴痕が残る築石の分類

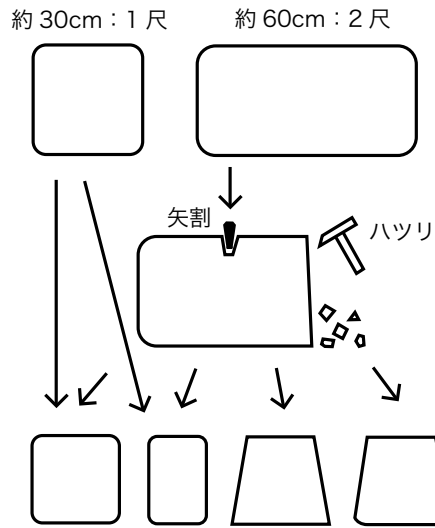
第 12 図 石垣の属性模式図・重心関係模式図・相関関係表

石切丁場で成形され納品された石材

矢穴痕が残る築石の分類

矢穴石 A

矢穴石 B

現地での加工想定図

規格以下の築石であれば、現地での施工状況に合わせて様々なサイズが作成できる。  
類似した形の石材が石切丁場でされている可能性もある。

矢穴石 B の細分

築石の重心関係から見た構築順序模式図  
布積みの場合

重心の流れが完結する範囲がユニット

矢穴石 B：築石の側面に矢穴痕が残るもの。基本的に築石は方形基調であるため、石面は 4 辺の側面を有しており、築石の上下左右いずれかの側面に矢穴痕が残るものが確認されている。築石を正面から見た際に、矢口の上面のみが凹状に築石側面に見えるもの。これを、矢穴痕の残る辺のバリエーションから大きく上・左・右・下辺の 4 類（8 種類）に細分したものが第 12 図中段である。これらの細分とその他の属性との関係については後述する。

式図化したものが第12図である。なお、模式図では簡略化しているが、実際は側面が傾斜した築石(第12図の重心AやB)が連続することがままある。また、重心Aと重心Bはそれぞれ反対方向の流れであることから、同じ目地ラインで積んで行った場合、合流地点において重心Cが生まれることから、これらの重心A・B・Cを観察視点として総合的に確認することで、築石の構築順序を想定することができると考えている。

これまで検討してきた仮説や分析を元に、築石の重心関係から見た石垣構築の流れの1単位を「ユニット」、ユニットの範囲を示す築石の重心関係AとBを「始点石」、築石構築の最後に嵌め込まれる石(重心C)を「終点石(キーストーン)」と定義する。(第12図下段・第13図中段)始点石は、後続する築石の重心が最初に掛かる石であり、基本的に石面が台形を呈する。終点石は、石面が逆台形を呈し、石橋や煉瓦造のアーチ部分に見られる楔石：要石：キーストーン的な役割を有するものと考えている。これらの始点石やユニットは、北垣聰一郎氏の指摘する「主石」や「築石の一定のまとまり」と同義と思われる(註7)。

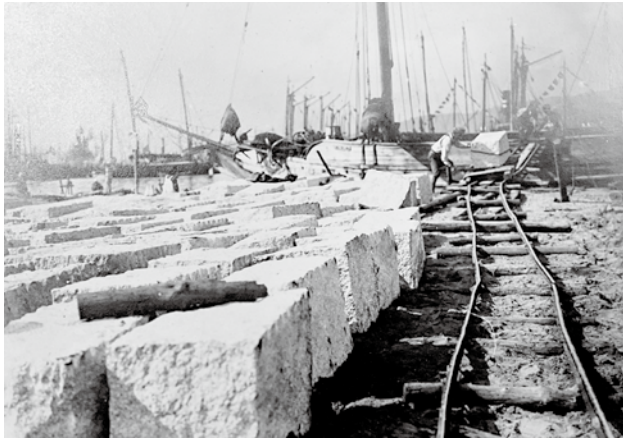
①「切石ノ陸揚」  
→石垣の築石(間知石)となる石材が加工されていない状態で、現地に運び込まれることを示している。

これらの仮説を検証するものとして、若築建設史料群の中に、第 14 図の写真①～③に示す間知石作成風景写真を確認した。これを見ると、①築石（間知石）の母岩として、大型の切石状態で石切場から現地に搬入されていることが分かる（第 14 図写真①）。写真を見る限り、この時点における切石

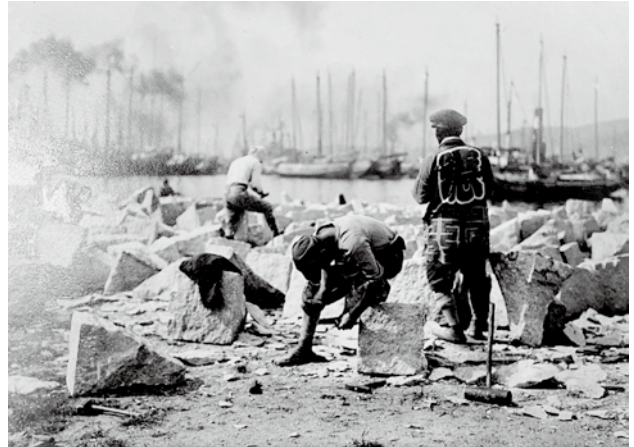
②「石材ノ加工」 現地での間知石作成風景を撮影したもの。  
→切石状態で搬入された石材を、石工達が石垣構築現場で間知石を作成していることを示している。

は同型同大であることから、これが規格の最大サイズ（本稿で言う2尺サイズ）であると考えられる。また、搬入された石材のほぼ全てに矢穴痕が残っている。そして、②この搬入された切石を、現地において石工が間知石に成形していく（第14図写真②）。切石を間知石へと加工する場所は、第14図写真③の全景写真に写るように、搬入した石材置場で行っていることが分かる。なお、第14図の写真は、1926（大正15）年時のものであるため、少なくともさらに古い明治時代に当てはめても無理はないと考える。ただし、全ての間知石が現地での加工によるものかどうかについては、地域ごとや石切場と消費地との関係等を含めて地域性があると考えている（註5）。

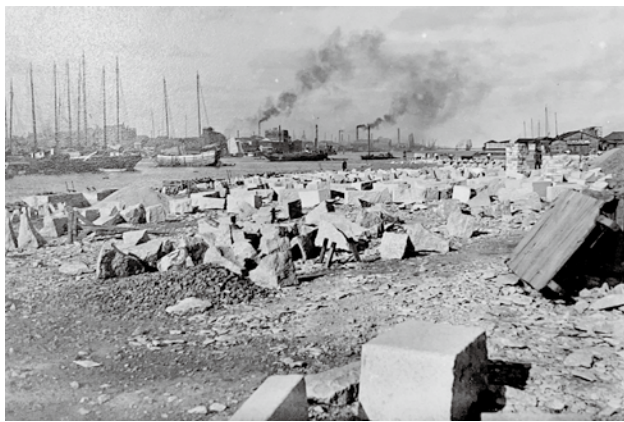
③「石材置場全景」  
→奥側に搬入された未加工の切石があり、手前に加工された間知石が置かれている。陸揚げ場所で、順次加工していることが分かる。

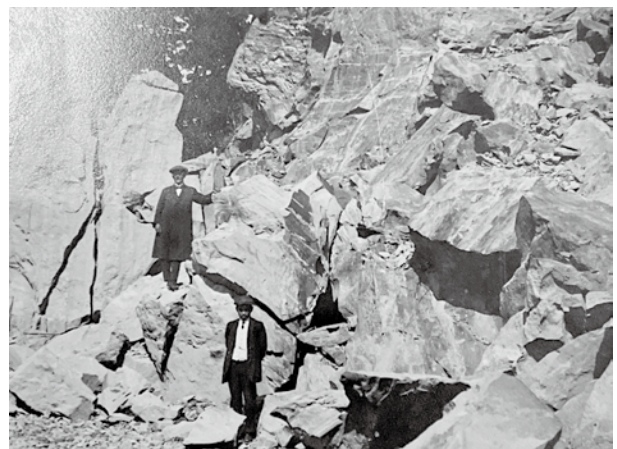
④「岸壁裏栗石採石場」 馬島か藍島である可能性が高い。

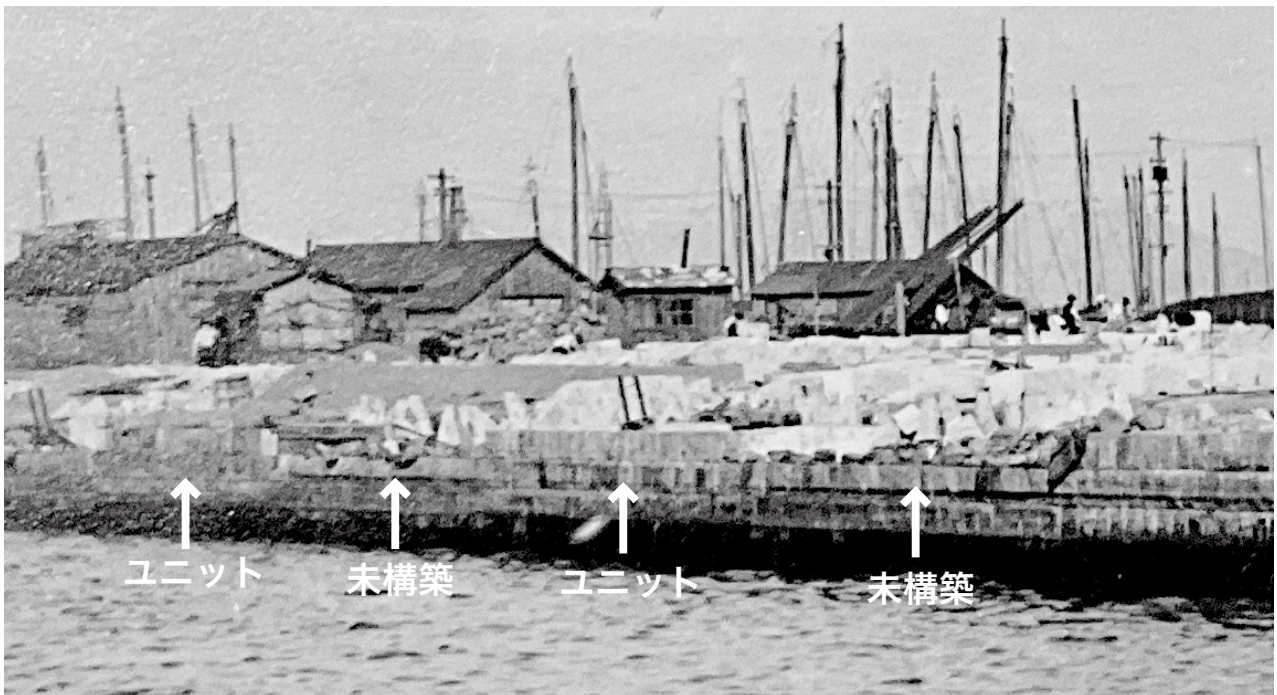
第 14 図 若築建設所蔵『戸畑市字汐井崎地内 築地町及一文字地先 海面埋立工事寫真帳 大正 15 年 3 月』より

⑤「岸壁全面ヨリ見タル工事中ノ石垣」  
→護岸石垣構築中に撮影されたもので、撮影時の最新構築状況を示している。これを見ると、最新の築石列が歯抜け状に積み重ねられており、まさに本稿で提示した「石垣構築のユニット」の状態を示している。
